Kostean tilan oven karmirakenteen toimivuuden testaaminen kosteusrasituskokeella VTT tuotesertifikaattia varten

Tilaja: Panelia Woods Oy

Tehtävä **Kosteian tilan oven karmirakenteen toimivuuden testaaminen kosteusrasituskokeella VTT tuotesertifikaattia varten**

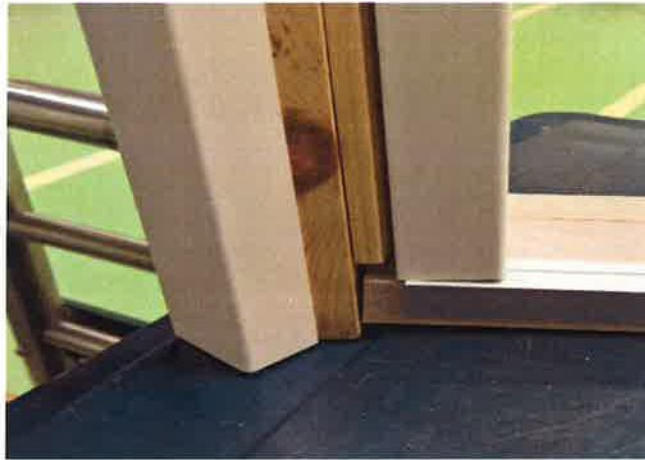
Kuva 3:

Kuvassa 3 on esitetty testatun rakenteen osat ennen lopullista asennusta.

Koekappale muodostettiin asentamalla noin 0,5 m pitkät karmin alapäävät yhteen noin 0,4 m pitkän kynnyksen ja runkopuiden kanssa siten että karmin PVC suojakuori tuli kiinni kynnyksen pintaan. Tällöin karmin puuosa jäi irti kynnyksestä 5-6 mm (valmistajan ohjemitta; vähintään 5 mm). Karmin ja runkopuun väli oli noin 10 mm.

L-peitelistat asennettiin noin 3 mm irti kuvitteellisen valmiin lattiapinnan tasosta (testauksessa ei ollut lattia pintaa listan alapään alapuolella). Ovilevyn tilalla testissä oli kosteudenkestävä vanerilevy. Karmin puuosiin asennettiin mittausanturit 100 mm ja 350 mm päähän kynnyksen yläpinnasta mitattuna.

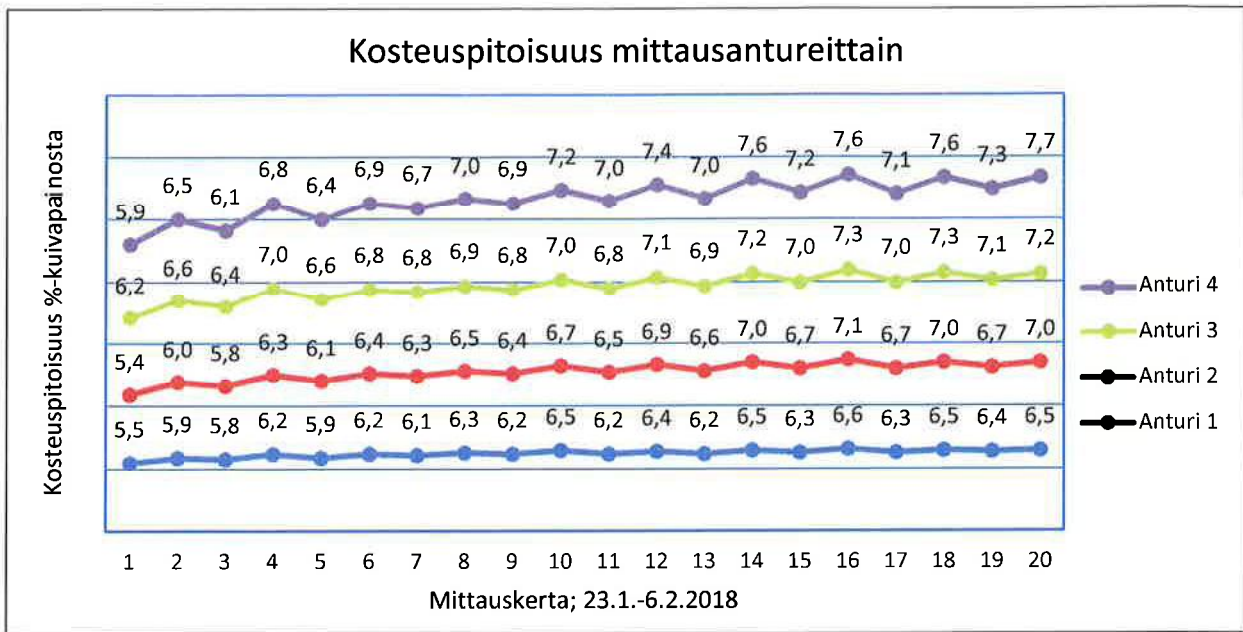
Kuva 5: Karmipuiden kosteuspitoisuus ajan funktiona, mittausantureilla mitattuna.

Karmien puuosia kosteuspitoisuus nousi testin aikana keskimäärin 1,4 %-kuivapainosta (taulukko 2 ja kuva 5). Karmin alapään (100 mm kynnyksen pinnasta) kosteus nousi hiukan korkeammaksi (0,4 % suurempi arvo) kuin korkeudelta 350 mm kynnyksestä mitattu kosteus (taulukko 7).
